## LE PORTAIL ROMAN DE L'ANCIENNE EGLISE SAINT-DIE DE MAVES

L'église Saint-Dié de Maves dépendait de l'abbaye de Marmoutier. C'était un édifice de style roman. Mais elle fut démolie et reconstruite en 1879 dans le style néo-gothique par l'architecte J. de la Morandière. Seul a été conservé le portail du XIII<sup>e</sup> siècle, remonté sur un édifice communal.

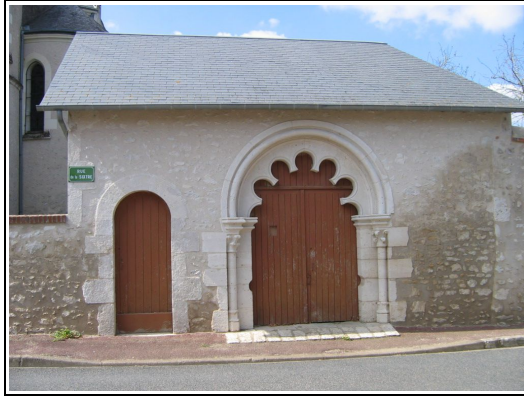
**Portail polylobé**

C'est un portail à arc en plein cintre polylobé. Il est surmonté d'une archivolte retombant sur des colonnettes à chapiteaux sculptés.

L'arc en plein cintre est divisé en sept lobes profonds ayant la forme d'arc en fer à cheval, caractéristique de l'architecture mauresque. Ce type d'arc est visible en particulier dans la synagogue de Tolède en Espagne qui date elle aussi du XIII<sup>e</sup> siècle. Un tore très mince adoucit l'extrados de chaque lobe.

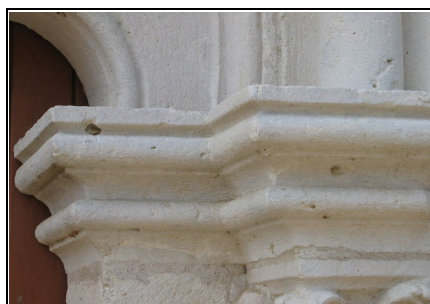
**Impostes**

L'arc est extradossé de fines moulures et repose sur des piédroits couronnés d'impostes imposantes.

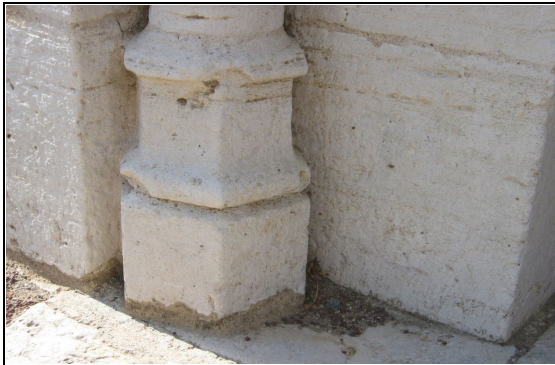
**Base sur piédestal**

L'archivolte est ornée d'une moulure torique. Les colonnettes sur lesquelles elle repose se composent d'un fût à trois tambours dont la hauteur décroît au fur et à mesure que l'on s'approche du chapiteau, d'une base reposant sur un piédestal polygonal et d'un chapiteau sculpté.

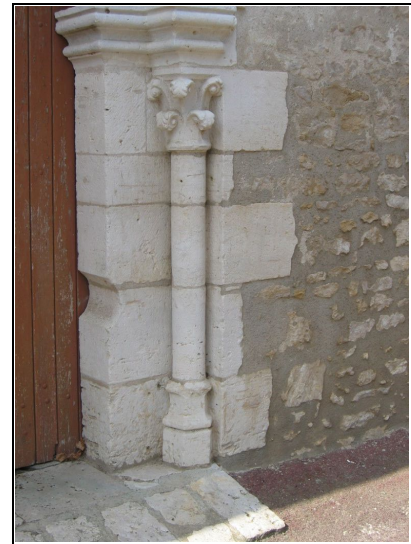
**Colonne à chapiteau sculpté**

Les deux chapiteaux sont ornés de motifs de crochets qui s'organisent en deux rangs sur la surface de la corbeille. Le rang inférieur comporte deux crochets tandis que le rang supérieur en comporte trois, placés aux angles jouant ainsi le rôle des volutes dans l'art antique. Cependant leur traitement est différent.

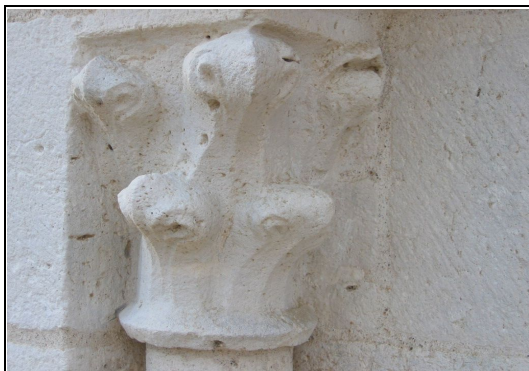
**Crochets du chapiteau de gauche**

Les crochets du chapiteau de gauche se déclinent en bourgeons à peine éclos avec très peu de détails. La forme de volute est à peine visible. Ceux du chapiteau de droite, en revanche, sont sculptés avec beaucoup de soin. La volute est bien visible et les bourgeons sont éclos, révélant de jeunes feuilles aux nervures bien marquées.

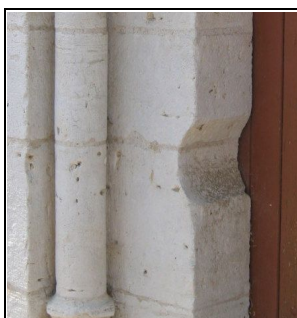
Notons enfin que pour des questions pratiques (le bâtiment sur lequel se trouve actuellement le portail servait aux pompiers) les piédroits furent taillés d'encoches!
